ИССЛЕДОВАНИЕ МИКРОСТРУКТУРНОГО РАЗРУШЕНИЯ ГРАФИТИРОВАННЫХ МАТЕРИАЛОВ С МЕДНЫМ ПОКРЫТИЕМ

С помощью фрактографического анализа исследовано микроструктурное разрушение в условиях механических нагрузок углеродсодержащих материалов с композиционными покрытиями на основе «медь-углерод».

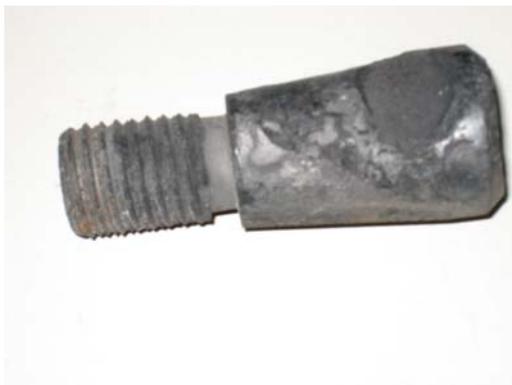
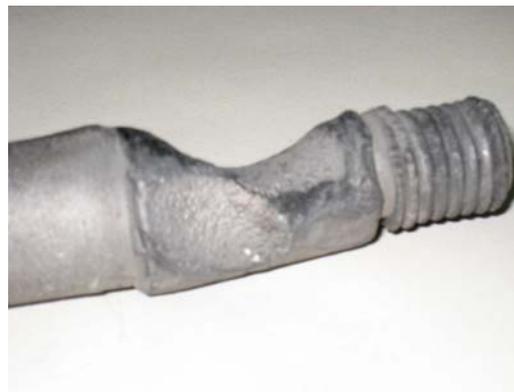
Рисунок 1 - Электроконтактные разрушения электродов:

Основная часть исследований. Известно, что в ниппельном соединении секций электродов из-за плохого поверхностного контакта возникают микродуги тока, вызывающие местное выгорание электрода или их прожиг (рис. 1). При дальнейшей эксплуатации такого электрода возрастают потери электроэнергии в местах навинчивания секций электродов, что приводит к повышению расходных показателей работы электросталеплавильной печи. Снижение поверхностного контакта вызвано как высокой пористостью графита (до 30%), так и истиранием поверхности резьбы ниппельного соединения в процессе навинчивания, приводящими к формированию пылевидной прослойки из графитированного материала. Наличие такой прослойки сопровождается возникновением дополнительного электросопротивления в электроде.

1 - прожиг электрода; 2 - выгорание электрода

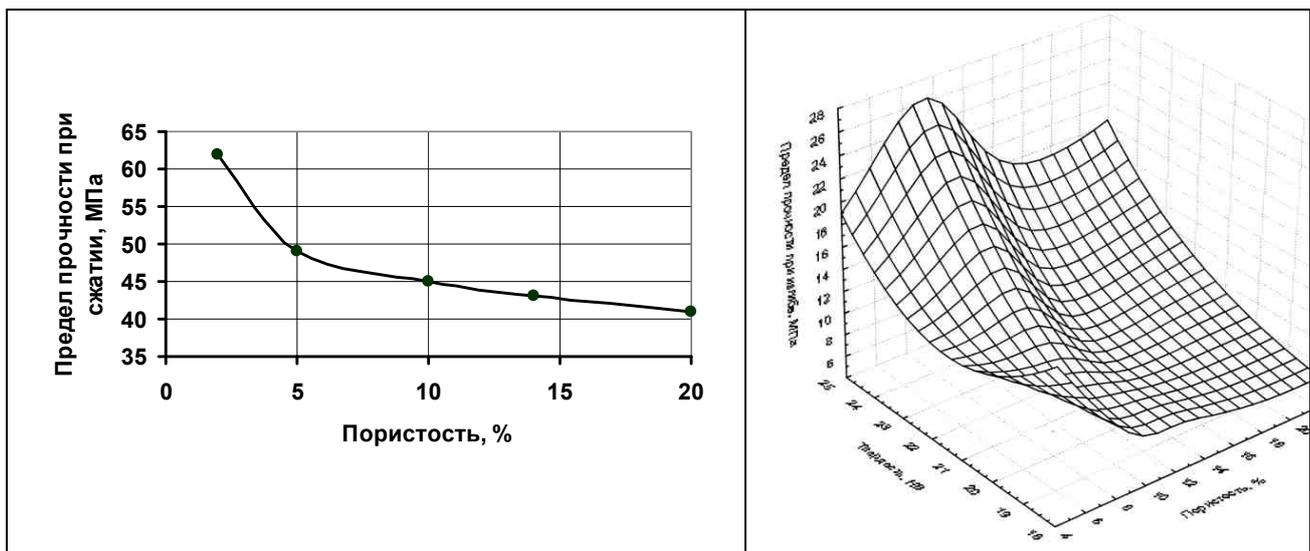
Рисунок 2 - Влияние пористости графитированного материала с медным покрытием:

Экспериментальные исследования механической прочности графитированных образцов марки ЭГСП с медным покрытием показали, что предел прочности при сжатии увеличился на 40% (рис. 2,а) с одновременным уплотнением поверхностного слоя образцов. Уплотнение поверхностных слоев связано со структурными изменениями, снижением пористости (до 2,5%) и размера пор (до 1,2 мкм).

а – на предел прочности при сжатии;
б - на предел прочности при изгибе.

Формирование более плотной структуры поверхностного слоя способствовало повышению твердости графитированных образцов с 18,4 НВ (исходное состояние) до 24,0 НВ (состояние максимального уплотнения). На следующем этапе исследований изучали предел прочности при изгибе ($\sigma_{\text{в}}^{\text{изг}}$) графитированных образцов с медным покрытием. Установлено, что величина данного показателя возрастает с 7,2 МПа (графит в исходном состоянии) до 14,8 МПа (графит с диффузионным слоем меди до 700 мкм) (рис. 2,б). Такие изменения предела прочности связаны, в первую очередь, со структурными изменениями в поверхностных слоях и формированием упрочняющего каркаса на основе электролитической меди между зернами графита. Внешнее медное покрытие (до 200 мкм) повышает прочностные характеристики и снижает

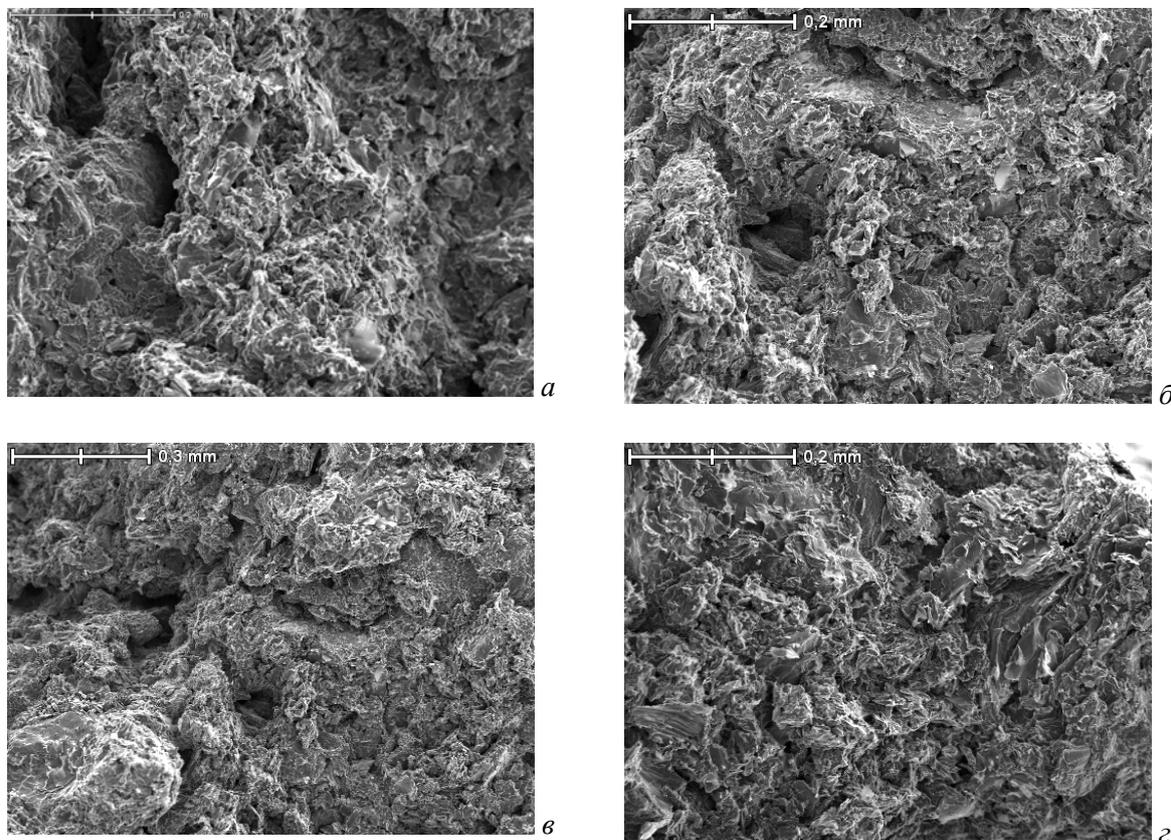
Рисунок 3 - Микрофрактограммы графитированных образцов после упрочнения медью при плотности тока $0,7 \text{ A/cm}^2$ и времени электролиза - 15 мин, $\times 100$:

Фрактографические исследования образцов с покрытиями позволили установить микроструктурное разрушение и объяснить характер повышения механических свойств графитированных материалов. Характерные изменения наблюдали по сечению образцов в виде структурного состояния изломов (рис. 3).

а - необработанный образец; б, в - образцы после упрочнения: глубина слоя 200 мкм; г - поверхность образца

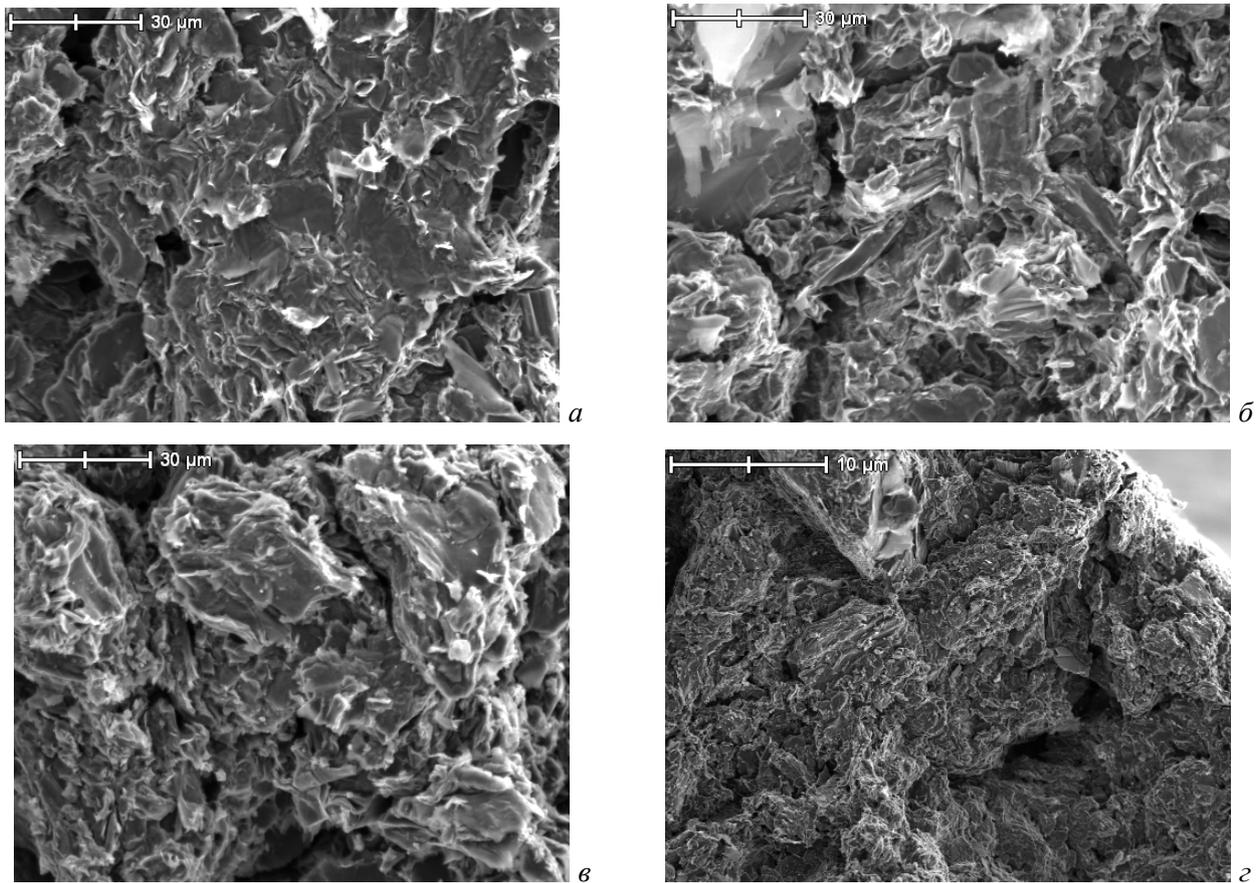
Рисунок 4 - Микрофрактограммы упрочненных медью графитированных образцов после испытаний на изгиб:

Анализ структурного состояния изломов показал, что для исходного образца характерно внутризеренное и межзеренное разрушение. При диффузионном насыщении медью графитированного образца на глубину до 300 мкм наблюдали как уменьшение количества пор (до 14%) и снижение их среднего размера (до 3,3 мкм), так и появление участков вязкого излома по включениям меди в графите, расположенным преимущественно в порах (рис. 4,б). Более глубокое насыщение медью (до 500 мкм) способствует не только снижению пористости образцов и уменьшению размера их пор, но, прежде всего, армированию графитированного материала вязкими включениями меди. Такое формирование структуры способствует переводу изломов из хрупкого в, преимущественно, вязкое состояние (рис. 4,в). Прочно связанный с диффузионным слоем поверхностный слой электролитической меди толщиной до 200 мкм разрушался по вязкому механизму с переходом в вязкохрупкое разрушение по мере углубления диффузионного слоя (рис. 4,г) [4,5]. Таким образом, установлены микро-механизмы разрушения пористого материала, объясняющие причины повышения прочностных характеристик графитированного материала.

а - образец без диффузионного покрытия; б - образец с диффузионным покрытием до 300 мкм; в - образец с диффузионным покрытием 500 мкм; г - образец с диффузионным покрытием 700 мкм, включая поверхностный слой меди до 200 мкм
